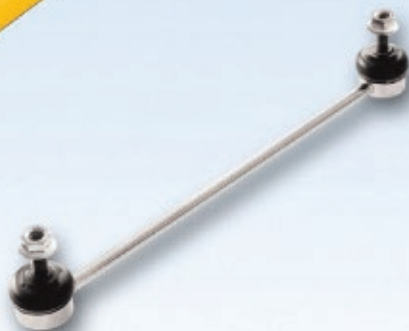
comme la version d'origine
